## Anmerkungen des Restaurators

## Schadensbild

## Maßnahmen

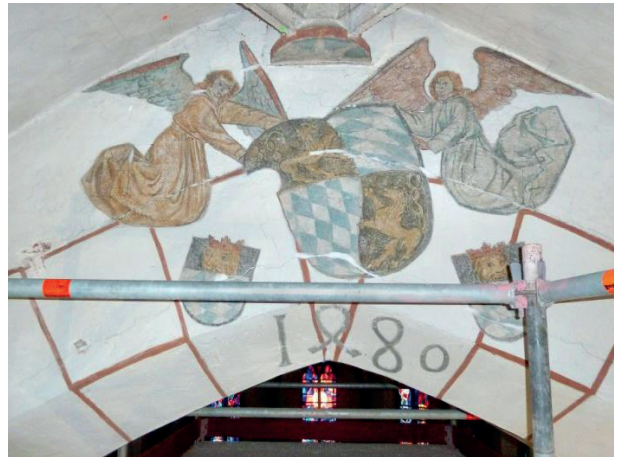
Die Jahreszahl am Chorbogen wurde bereits 1974 freigelegt und belegt das Datum der Fertigstellung des Kirchenbaus 1480. In der gotischen Schreibweise wurde die vier oft als halbierte acht geschrieben, so auch hier.
